**АКТ ОБСЛЕДОВАНИЯ № 525/1  
ОБЪЕКТА СОЦИАЛЬНОЙ ИНФРАСТРУКТУРЫ  
К ПАСПОРТУ ДОСТУПНОСТИ № 134-00 от 14.09.2020г**

**Муниципальное автономное общеобразовательное учреждение  
Богандинская средняя общеобразовательная школа №2  
Тюменская область, Тюменский р-он, р.п. Богандинский,  
пер. Садовый, д.1.**

**НА ДОСТУПНОСТЬ ДЛЯ ИНВАЛИДОВ  
И МАЛОМОБИЛЬНЫХ ГРУПП НАСЕЛЕНИЯ**

**АКТ ОБСЛЕДОВАНИЯ  
объекта социальной инфраструктуры  
№ 525/1**

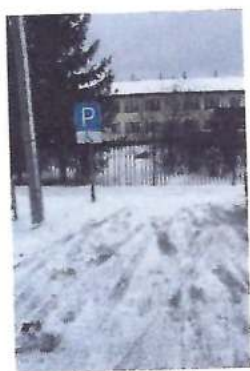
*Фото №1*

| 1.5 | Автостоянка и парковка | есть | | 1-2 | Отсутствует доступ людей-передвигающихся на кресле-коляске с парковки, где находится транспортное средство инвалида на тротуар | К, О, С | Написать письмо в местную Администрацию по вопросу обеспечения беспрепятственного доступа, людей-передвигающихся на кресле-коляске с парковки, где находится транспортное средство инвалида на тротуар (фото № 2) | Организационные мероприятия |

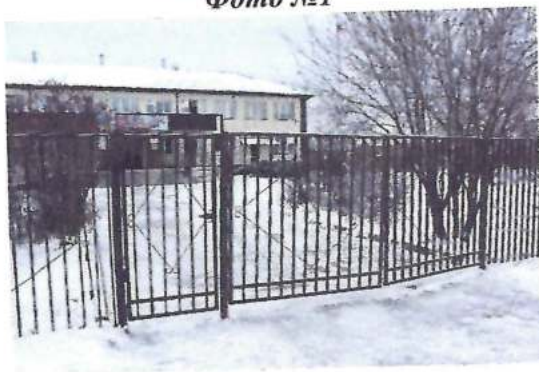
*Фото №3*

| №<br>п/п | Наименование<br>функционально-<br>планировочного элемента | Наличие элемента | | | Выявленные нарушения<br>и замечания | | Работы по адаптации объекта | |
|---|---|---|---|---|---|---|---|---|
| 1.1 | Вход (входы) на<br>территорию | есть | | 3,4 | Отсутствует информационная<br>вывеска с наименованием<br>учреждения, режимом работы и<br>контактной информацией;<br>отсутствуют дверные ручки;<br>кнопка вызова сотрудника<br>учреждения не обозначена<br>соответствующей табличкой | все | Установить информационную<br>вывеску с наименованием<br>учреждения, режимом работы на<br>контрастном фоне перед входом<br>на территорию; установить<br>дверные ручки «П» или<br>«Г» образной формы,<br>контрастного цвета; обозначить<br>кнопка вызова сотрудника<br>учреждения соответствующей<br>пиктограммой | Текущий<br>ремонт |

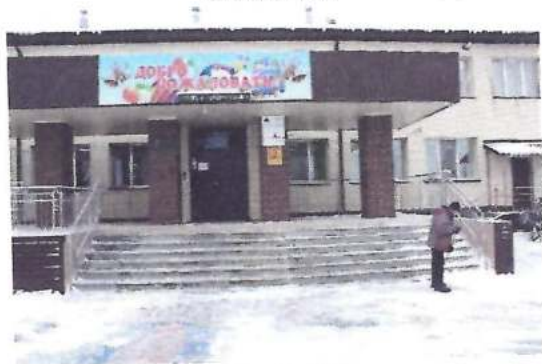
*Фото №7*

| №<br>п/п | Наименование<br>функционально<br>планировочного<br>элемента | Наличие элемента | | | Выявленные нарушения и замечания | | Работы по адаптации объекта | |
|---|---|---|---|---|---|---|---|---|
| 2.1 | Лестница<br>(наружная) | есть | | 7-9 | Отсутствуют предупреждающие тактильно-контрастные указатели перед лестницей; отсутствуют дополнительные двухсторонние разделительные поручни | О, С | Установить тактильные наземные указатели перед наружной лестницей согласно требованиям ГОСТ Р 52875-2018; установить дополнительные центральные двухсторонние разделительные поручни на высоте 0,9м и 0,5м от уровня земли (т.к. ширина наружной лестницы более 4,0 м) | Текущий ремонт. |

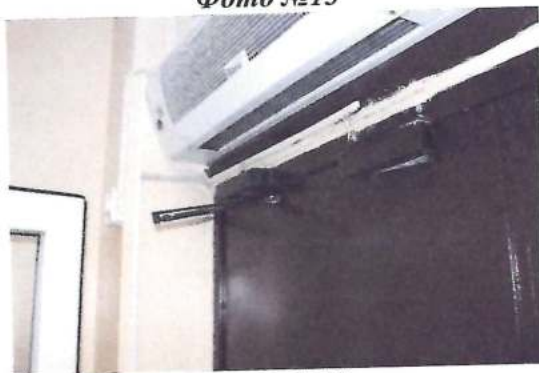
Фото №15

| №<br>п/п | Наименование<br>функционально<br>планировочного<br>элемента | Наличие элемента | | | Выявленные нарушения и замечания | | Работы по адаптации объекта | |
|---|---|---|---|---|---|---|---|---|
| 2.4 | Дверь<br>(входная) | есть | | 13-15 | Отсутствует контрастное выделение дверных ручек; высота дверного порога больше требуемых значений | К, С | Контрастное выделение дверных ручек входной двери; преодоление дверного порога входной двери путём использования перекатного пандуса | Организационные мероприятия; ситуационная помощь; индивидуально-техническое решение (с использованием ТСП) |

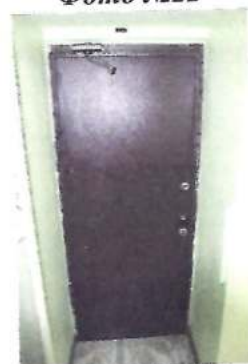
*Фотa №24*

| 3.6 | Пути эвакуации (в т. ч. зоны безопасности) | есть | 23-26,60,61,66-68,81,82,93-95 | <p>Форма дверных ручек не удовлетворяет требованиям; отсутствуют противоскользящие краевые полосы наружной лестницы; отсутствует контрастная маркировка одиночной ступени на входной площадке эвакуационного выхода; высота дверного порога больше требуемых значений; отсутствует возможность эвакуации инвалидов-колясочников с входной площадки на тротуар (фото № 68); отсутствуют двухсторонние поручни на наружной лестнице; отсутствует контрастное выделение дверных ручек по отношению к фону дверного полотна (фото № 94); отсутствует возможность инвалидов-колясочников со второго этажа</p> | все | <p>Установить дверные ручки эвакуационного выхода «П» или «Г» образной формы, контрастного цвета (фото № 24,60,81); на проступи краевых ступеней наружных лестниц эвакуационного выхода установить контрастные противоскользящие полосы; контрастная маркировка одиночной ступени на входной площадке эвакуационного выхода (фото № 61); для преодоления дверных порогов эвакуационного выхода инвалидом колясочником используется перекатной пандус; для обеспечения эвакуации инвалидов-колясочников с входной площадки на тротуар (фото № 68) необходимо использовать инвентарный пандус или установить стационарный пандус; установить двухсторонние поручни на наружной лестнице эвакуационного выхода на высоте 0,9м и 0,5м от уровня пола с не травмирующими завершениями длиной 0,3м (фото № 68); контрастное выделение дверных ручек эвакуационного выхода по отношению к фону дверного полотна (фото № 94)</p> | Текущий ремонт; организационные мероприятия; ситуационная помощь; индивидуально-техническое решение (с использованием ТСР) |

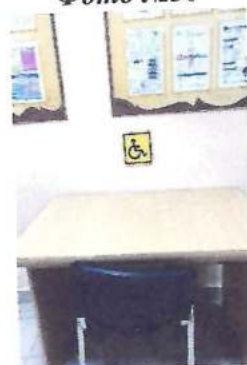
*Фото №32*

| | | | | | 28,29,32 | - | Установить табличку («оказание ситуационной помощи») возле организованного места (фото № 32) | Организационные мероприятия |

| 4 | Зона целевого назначения здания (целевого посещения объекта) | <p>Установить информацию о помещении (где отсутствует) на контрастном фоне; для преодоления дверных порогов кабинетов инвалидом колясочником используется приставной пандус (фото № 43).</p> <p><b>Библиотека, спортивный зал, столовая:</b><br/> продублировать информацию о помещениях шрифтом Брайля и разместить со стороны дверной ручки на расстоянии 10-50 см от края двери и на высоте от 1,2м до 1,6м от уровня пола; контрастное выделение дверных ручек по отношению к фону дверного полотна; предусматривается помощь ассистента для преодоления дверных проёмов инвалидами колясочниками; для преодоления дверного порога спортивного зала инвалидом колясочником используется приставной пандус (фото № 43); установить дверные ручки столовой «П» или «Г» образной формы, контрастного цвета; установить поручень рядом с раковиной в столовой; установить держатель для костылей, трости и других личных вещей рядом с раковиной в столовой.<br/> Установить табличку («оказание ситуационной помощи») возле организованного места (фото № 32).</p> |

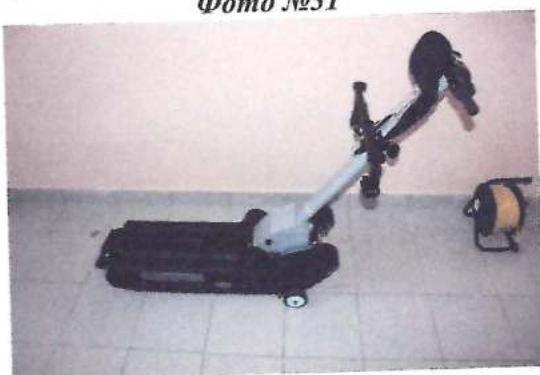
*Фото №33*

| № п/п | Наименование функционально планировочного элемента | Наличие элемента | | | Выявленные нарушения и замечания | | Работы по адаптации объекта | |
|---|---|---|---|---|---|---|---|---|
| 3.4 | Лифт пассажирский (или подъемник) | есть | | 33 | - | К | Доступ на второй этаж для инвалидов-колясочников осуществляется с помощью мобильного подъемника | Ситуационная помощь; индивидуально техническое решение (с использованием ТСР) |

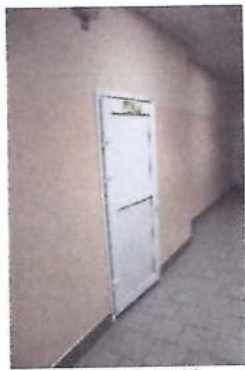
*Фото №68*

| | | <p>двухсторонние поручни на наружной лестнице эвакуационного выхода на высоте 0,9м и 0,5м от уровня пола с не травмирующими завершениями длиной 0,3м (фото № 68); контрастное выделение дверных ручек эвакуационного выхода по отношению к фону дверного полотна (фото № 94)</p> |

| № п/п | Основные структурно-функциональные зоны объекта | Работы по адаптации объекта |
|---|---|---|
| 3 | Путь (пути) движения внутри здания (в т. ч. пути эвакуации) | Установить информацию на арочном металлодетекторе для людей со стимуляторами сердечной деятельности (пример- «проход с кардиостимуляторами запрещен»); контрастное выделение дверных ручек дверей в коридорах по отношению к фону дверного полотна; предусматривается помощь ассистента для преодоления дверных проёмов в коридорах инвалидами колясочниками; установить дверные ручки эвакуационного выхода «П» или «Г» образной формы, контрастного цвета (фото № 24,60,81); на проступи краевых ступеней наружных лестниц эвакуационного выхода установить контрастные противоскользящие полосы; контрастная маркировка одиночной ступени на входной площадке эвакуационного выхода (фото № 61); для преодоления дверных порогов эвакуационного выхода инвалидом колясочником используется перекатной пандус; для обеспечения эвакуации инвалидов-колясочников с входной площадки на тротуар (фото № 68) необходимо использовать инвентарный пандус или установить стационарный пандус; установить |
